Poruchy kotvených střeš - dvacet let zkušeností, omylů, mýtů a vítězství

Příspěvek zazněl na konferenci [IZOLACE 2013](#)

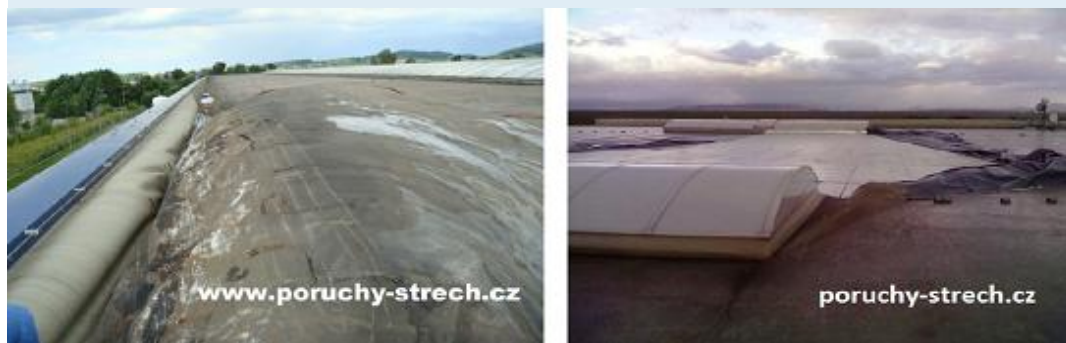
Foto 1 a 2 : havárie střešy vlivem větru 5, resp. 4 roky po realizaci (archiv autora)

Pokud není dodržena technologie a nejsou respektovány platné normy, předpisy a mnohdy i selský rozum, musí dříve nebo později vlivem jedné či více příčin dojít k defektům i haváriím kotvených střech. Záporný tlak, tedy sání, vyvolané větrem, způsobuje často poruchy i havárie střešních plášťů. Vzniká permanentní dynamická zátěž, která rozkmitává střechu a její jednotlivé vrstvy. Vítr dokáže ve svých silnějších projevech soudržnost jednotlivých vrstev narušit. Posledním impulzem k selhání střechy je pak silný nárazový vítr, vichřice, orkán.

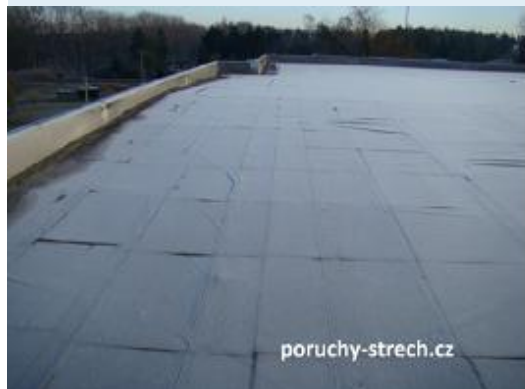
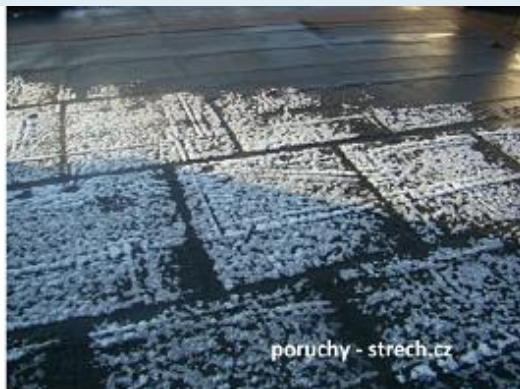
Foto 3 a 4 : výrazné tepelné mosty podél atiky a ve spárách mezi deskami polystyrenu

Nástup nové technologie kotvených střech vyvolal také řadu mýtů a zavádějících tvrzení, některá z nich pronikla i do odborné literatury. Často byla kupříkladu frekventována otázka tepelných ztrát, způsobených kotevními prvky. Zrovna tak často nebylo doporučováno kotvení s poukazem na to, že dojde k perforaci parozábrany kotevními prvky. Je samozřejmě skutečností, že kotevní prvek tvoří tepelný most. Podle provedených měření (1) ale tepelný odpor určité střešní konstrukce snižuje kotva pouze o cca 0,5 – 3 %, v závislosti na typu a materiálu kotvy (celokovová kotva z nerezové oceli, kotva s plastovým teleskopem, kotva z uhlíkové oceli). Toto snížení tepelného odporu je nepatrné a může být eliminováno použitím určitého typu kotvy. Z praxe mohou odvodit, že například tepelné ztráty vlivem spárové netěsnosti mezi deskami tepelné izolace jsou mnohem vyšší. Rovněž se tepelné mosty způsobené kotvami prakticky eliminují u větších tloušťek tepelné izolace.

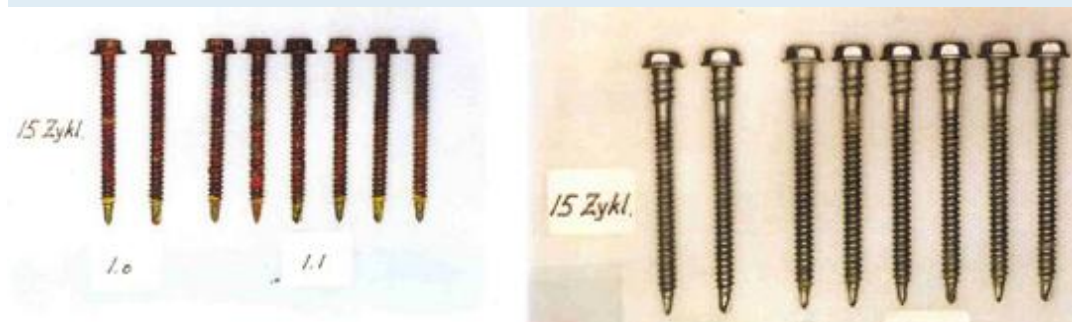
Foto 5 a 6 : Koroze střešních šroubů po absolvování 15 Kesternichových cyklů – vlevo nekvalitní, korozi zcela napadený výrobek, vpravo šrouby s kvalitní antikorozní ochranou bez známky zasažení korozi (výrobce SFS intec)

Dojde-li při realizaci kotvené střechy k uvedeným chybám, pravděpodobnost defektů a havárií kotvených plochých střech se výrazně zvyšuje. Nekvalitní kotevní prvky se mohou uvolňovat z podkladu, perforovat upevňovanou hydroizolaci. Kotvy vyrobené z nekvalitních materiálů, případně kotvy s chybnou konstrukcí a nedostatečnou pevností, se mohou vlivem velkých dynamických sil deformovat, později selhat. Nedostatečně antikorozně ošetřené prvky podléhají brzy korozi, jejich části z nekvalitního plastu praskají a střecha se stává nekotvenou. Častou příčinou havárií je i podcenění únosnosti podkladu v důsledku neprovedení výtazných zkoušek a chybná kalkulace počtu kotevních prvků, na haváriích se podepisují i četné montážní chyby.

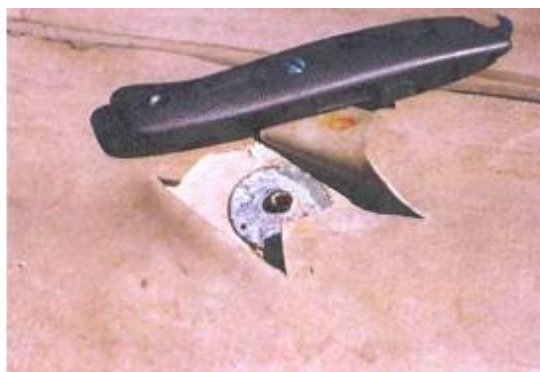
Foto 7 a 8 : Nevhodně zvolený kotevní prvek může časem způsobit perforaci upevněné hydroizolace

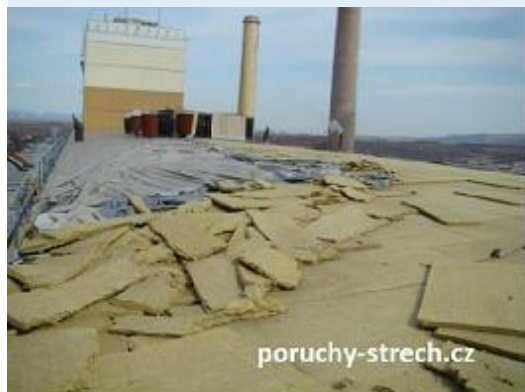
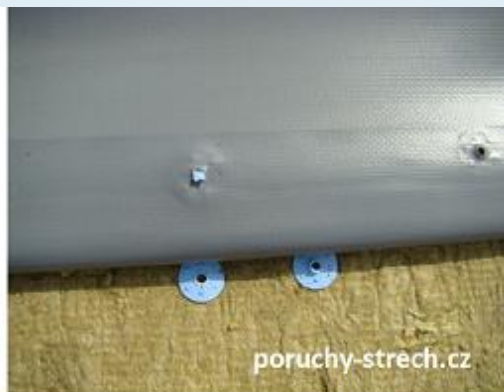
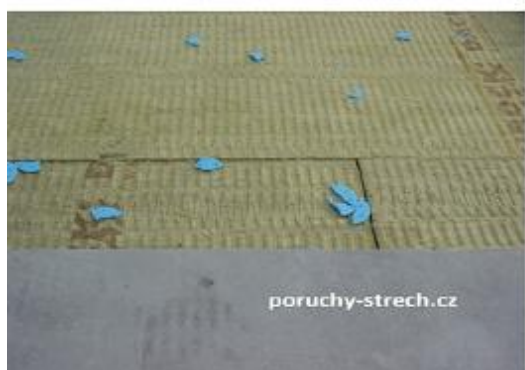
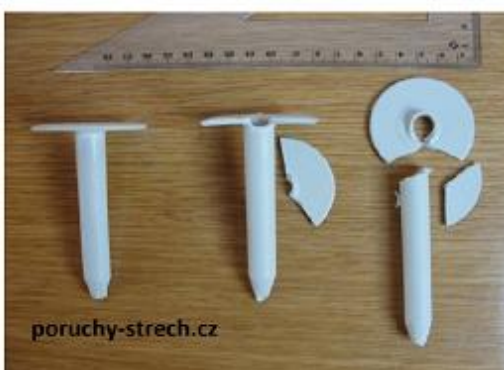
Obr. 9 až 12 : havárie střechy v důsledku selhání kotvení – koroze plastu
